# Puerto Cancún Unidad 69

## Avances

Diciembre 2013

# CLUB DE PLAYA

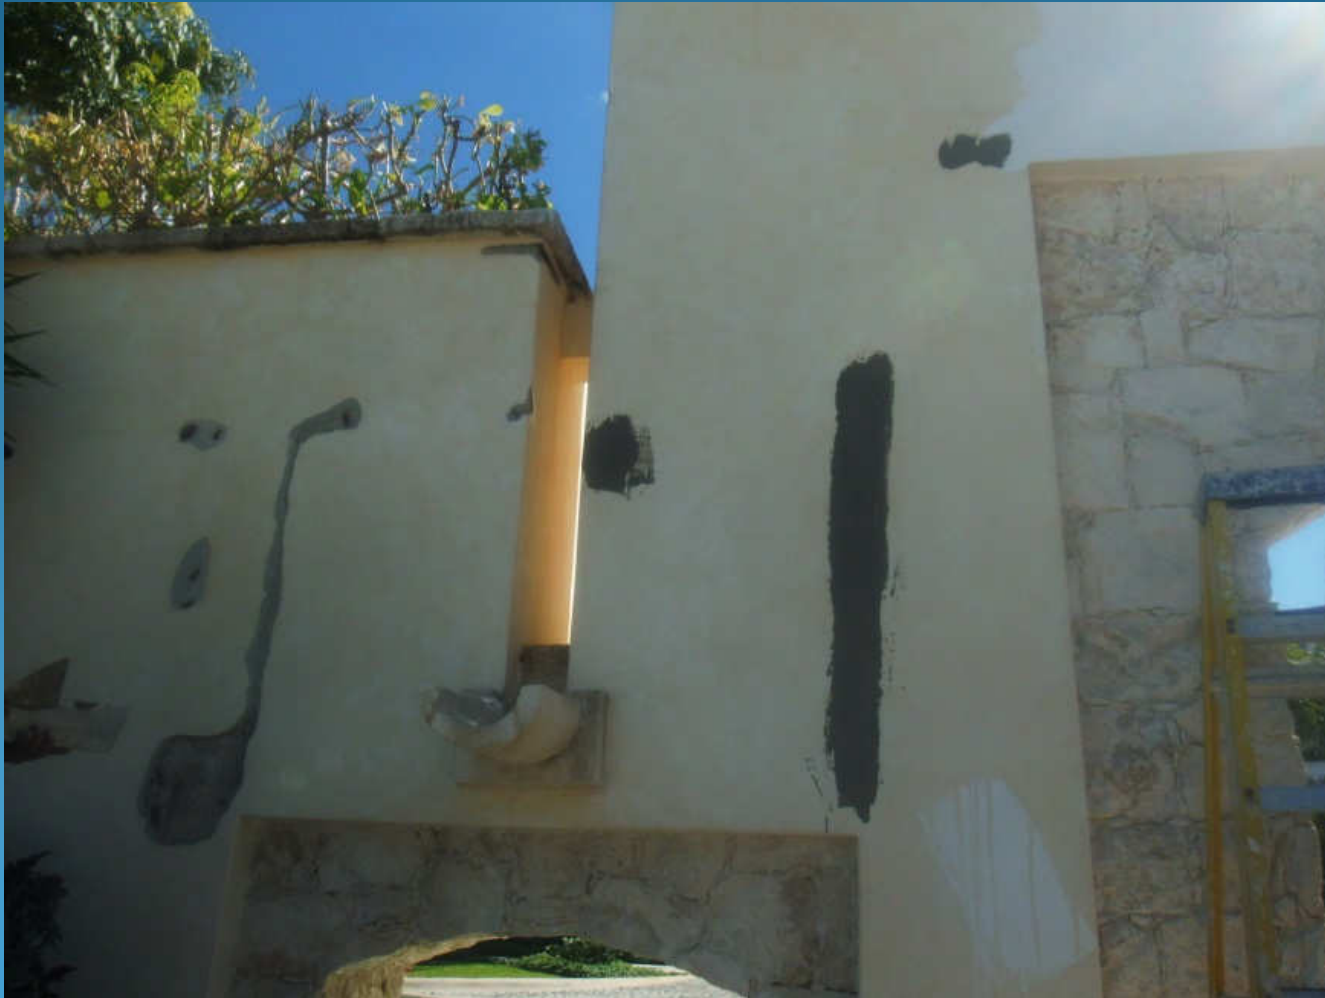
## Reparación de grietas en la entrada principal

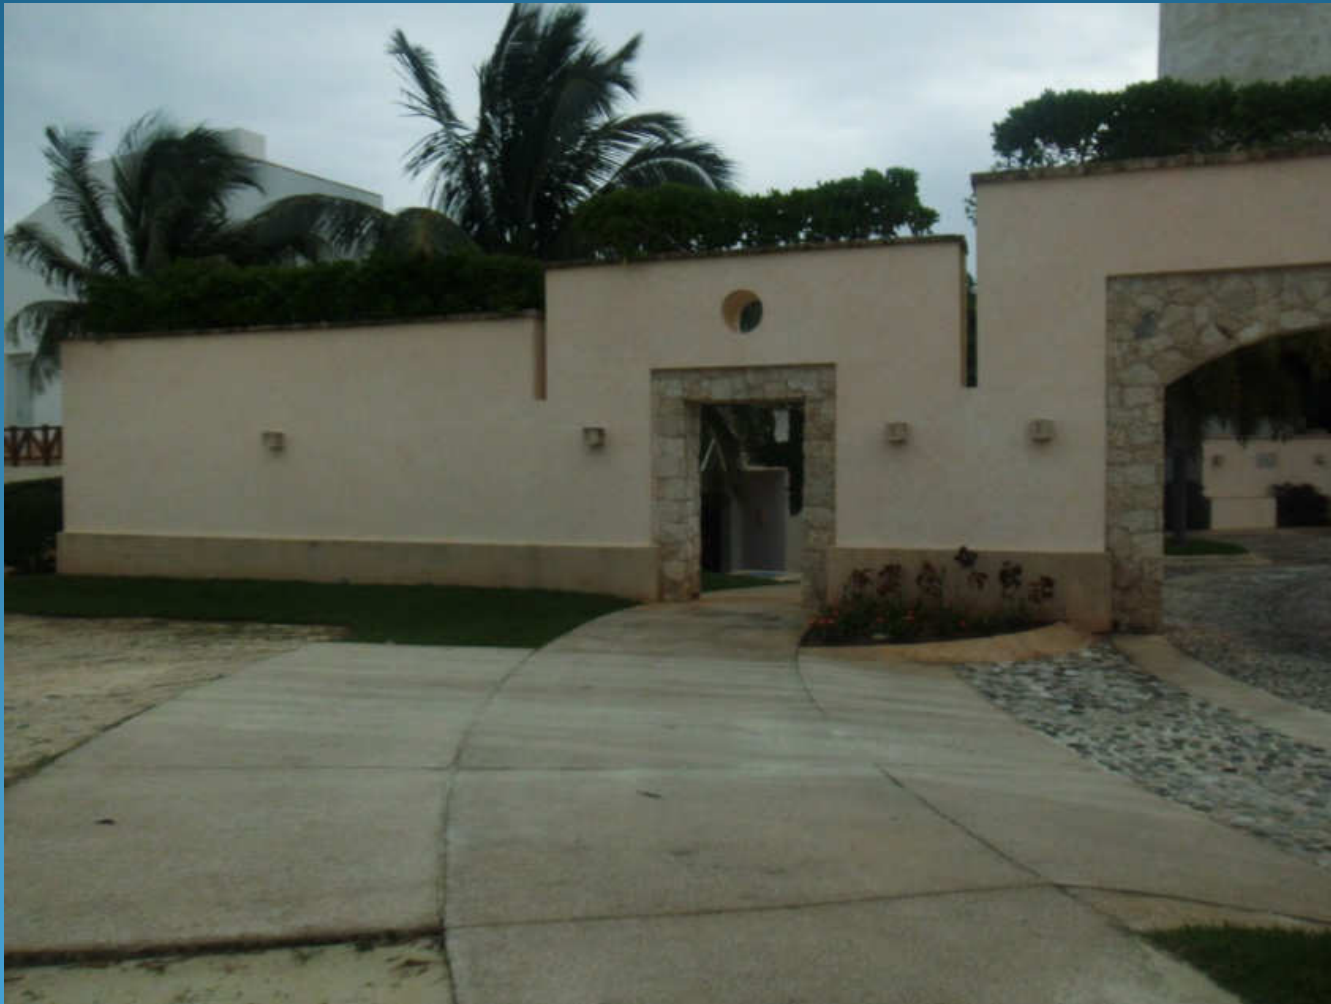
## Pintura de fachada en la entrada principal

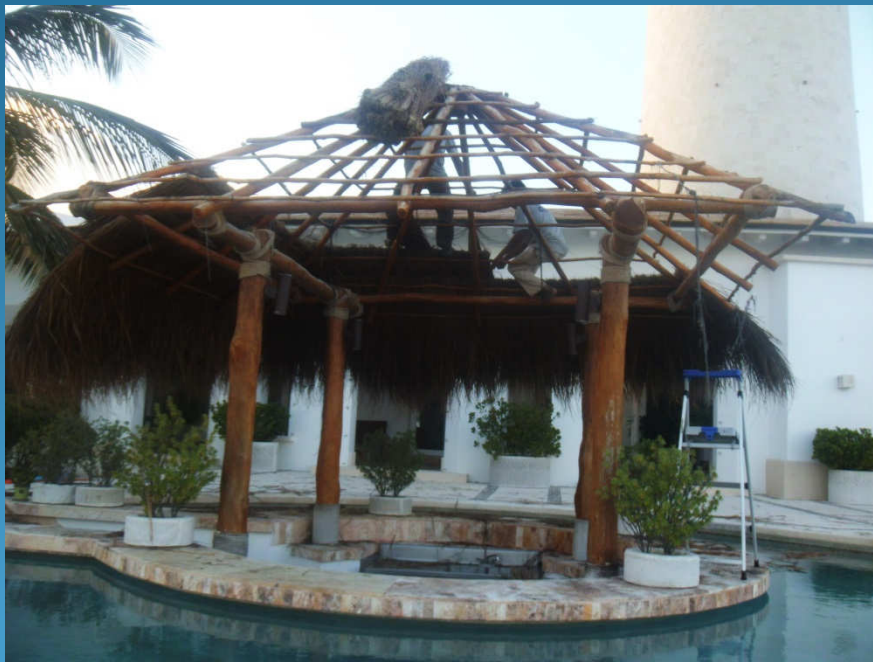
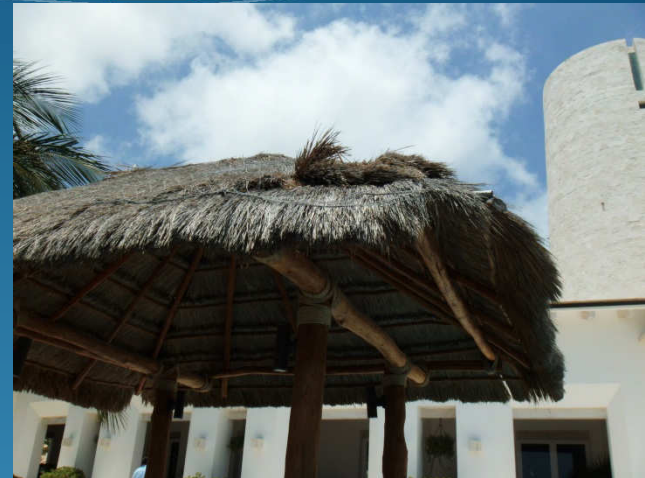
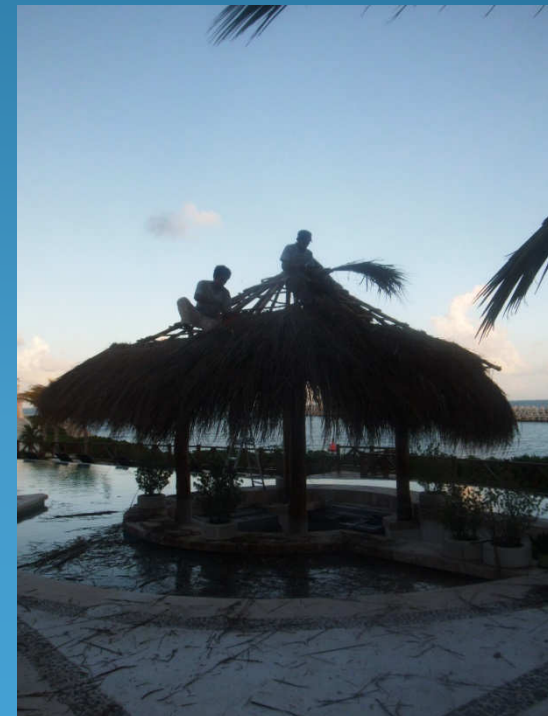
# Cambio de guano en palapa de Pool-bar

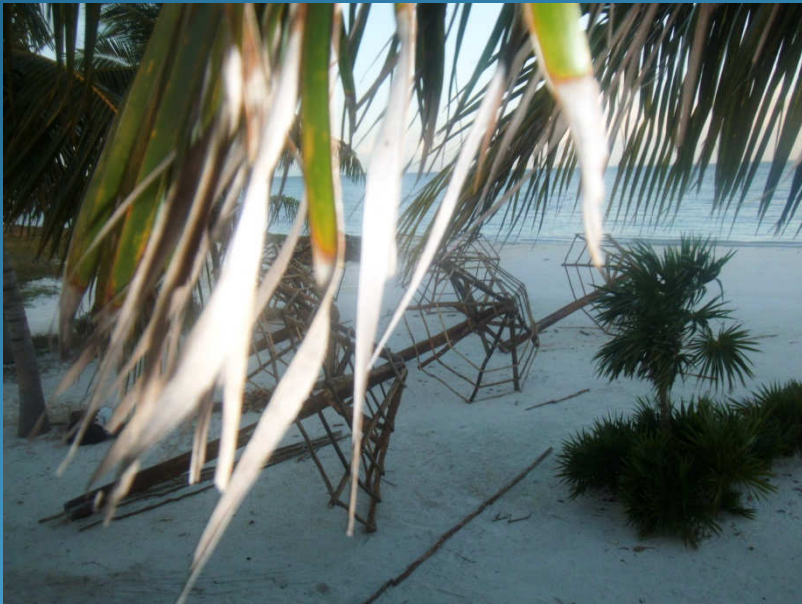
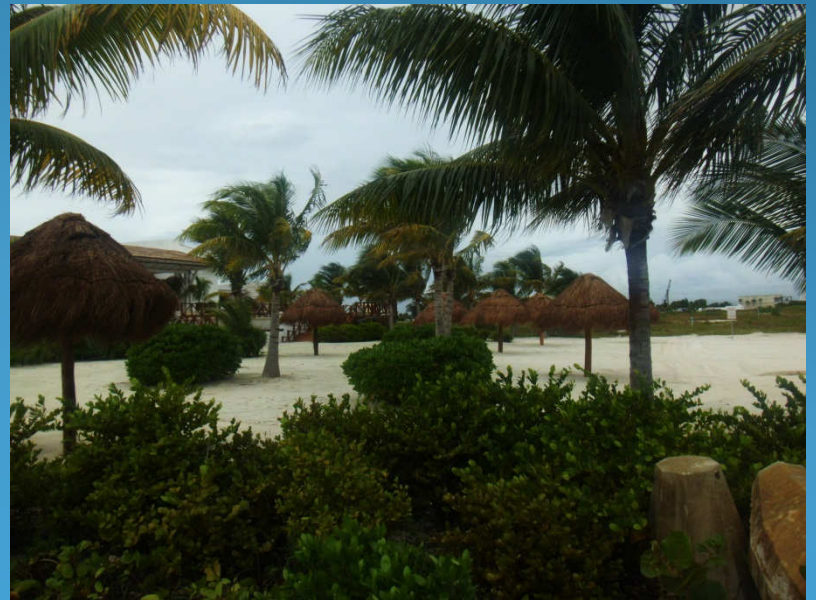
# Suministro y colocación de 9 palapas en la playa

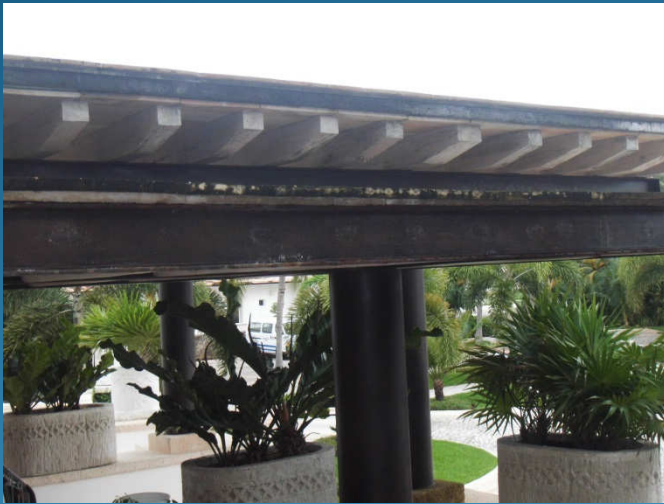
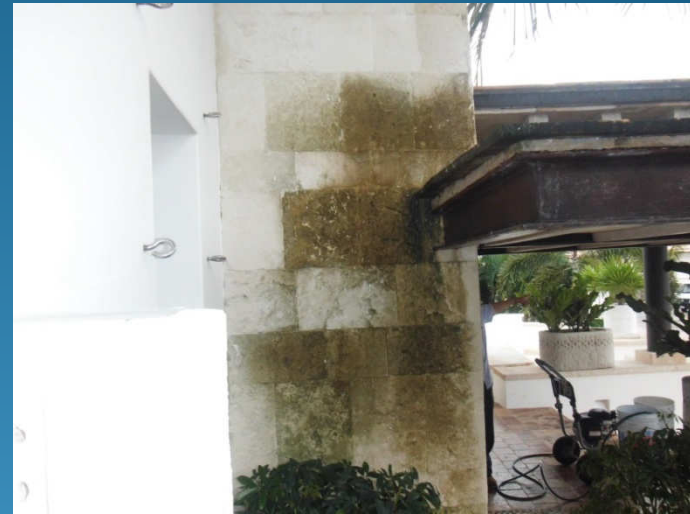
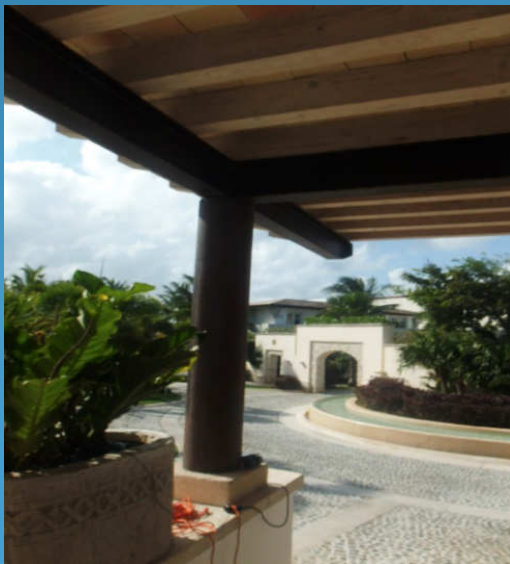
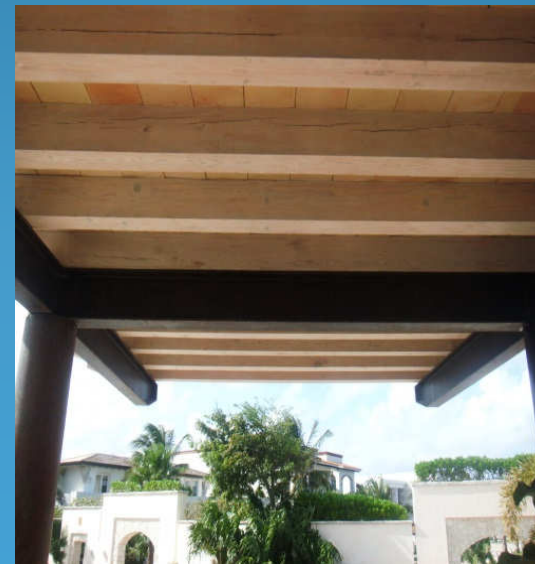
## Pintura de estructura metálica de entrada principal
